T.C
ÇINAR CUMHURİYET BAŞSAVCILIĞINA

CBS Soruşturma No: 2024/1718
Konu : Yangın
İl : Diyarbakır
İlçe : Çınar
Mahalle : Köksalan, Yazçıçeği, Bağacık

BİLİRKİŞİ HEYETİ RAPORU

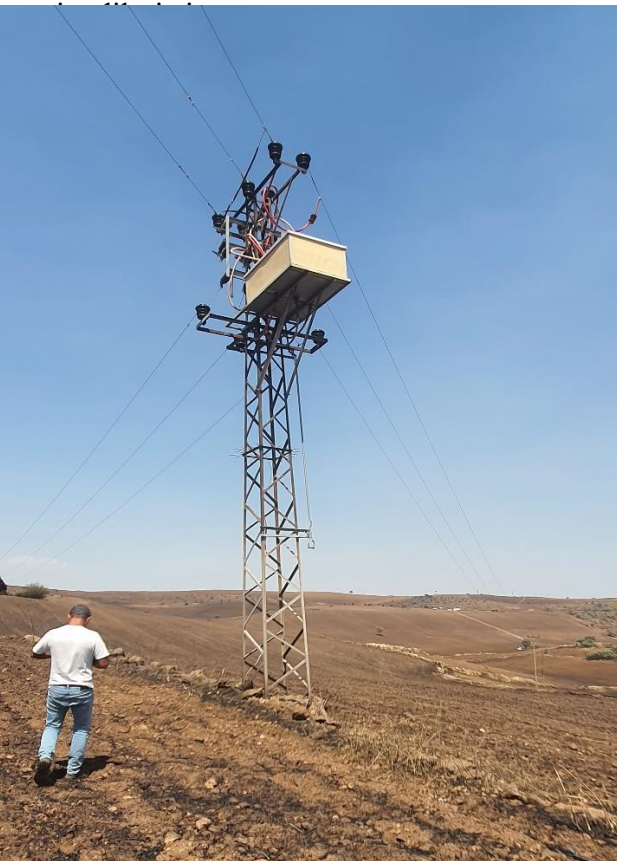
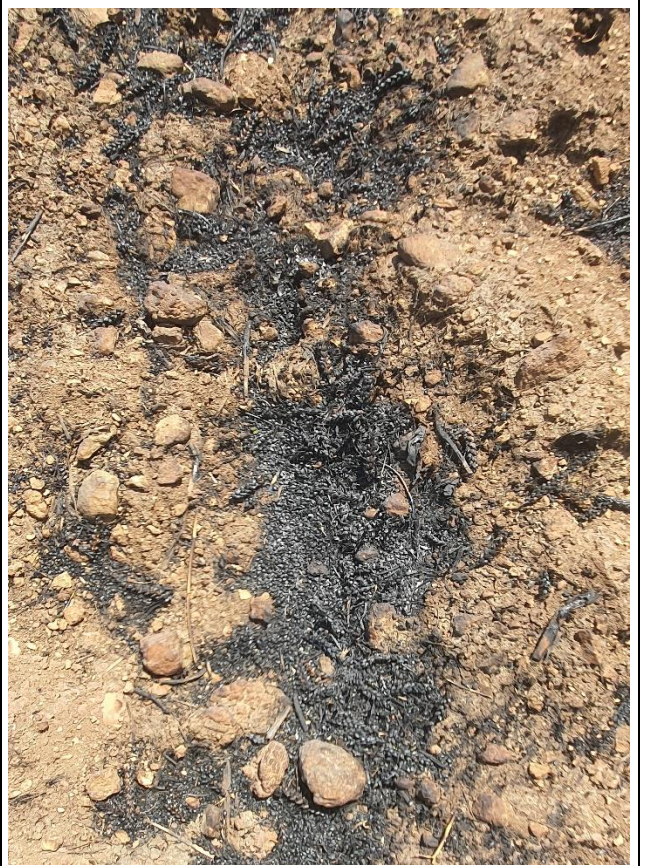
- Taşınmazın tarım arazisi vasfında olduğu, arazi üzerinde yangın sonrasında hububat başak artıklarının yoğun biçimde yer aldığı ve bu nedenle yangın öncesinde henüz hasadının yapılmamış olduğu kanaatine varılmıştır.

Arazi üzerinde yer alan mahsulün tamamının yandığı, arazi üzerinde yer alan sulama borularının yanarak kullanılamaz hale geldiği

Arazi Üzerindeki Başak Kalıntıları

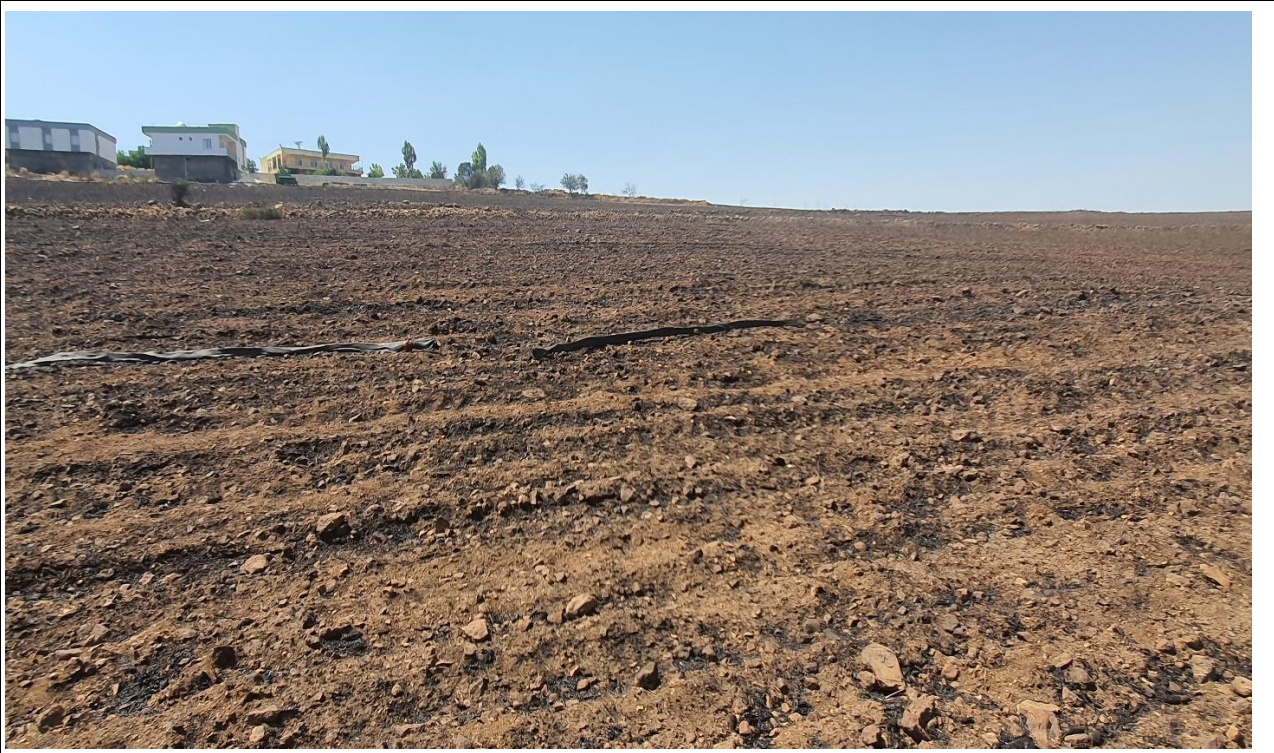
Arazi Üzerinde Yanmış Sulama Boruları

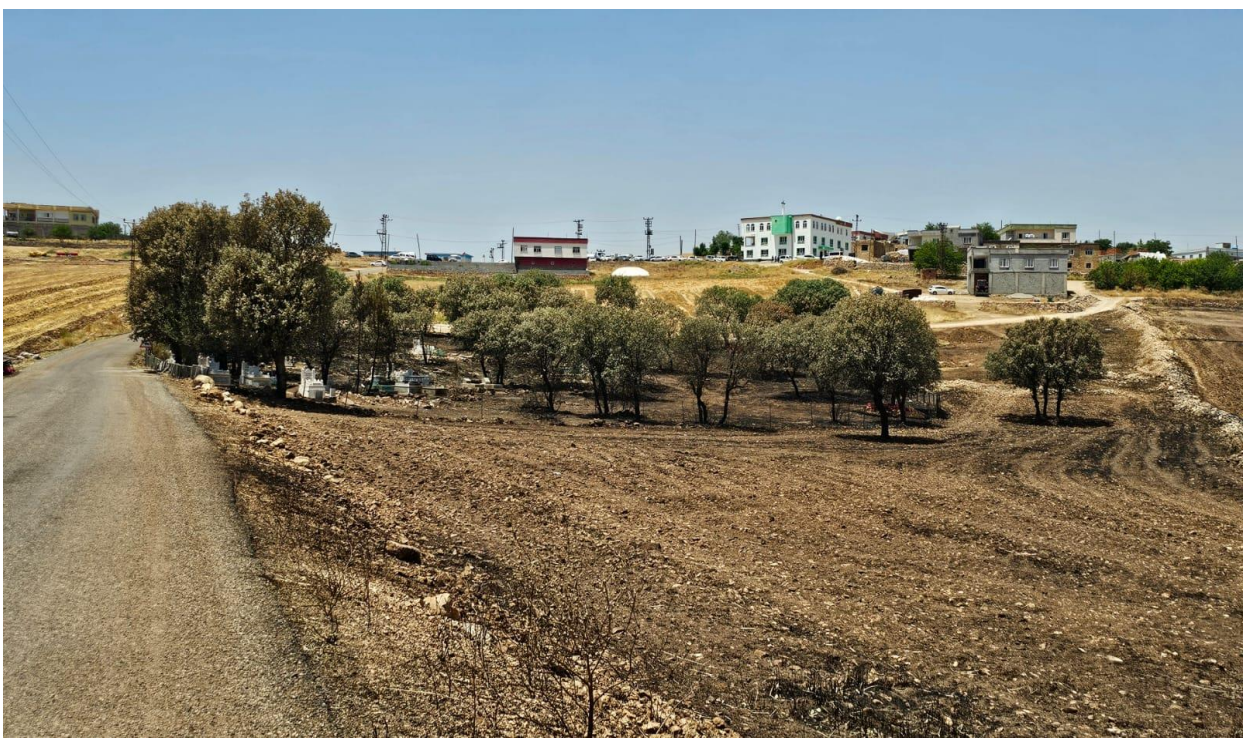
Köksalan Mezarlığı

- Mezarlık alanının Köksalan mahallesi 103 ada 2 nolu parsel olduğu, bu parselin içerisindeki tel çitle çevrili mezarlık alanı en yakın eve 80m. mesafede olduğu ve köy yerleşim yerinin güneyinde kaldığı, batısı ve güneyinin yol olduğu tespit edilmiştir.
- Mezarlık alanının etrafının tel çit ile çevrili olduğu,
- Üzerinde meşe ağaçlarının bulunduğu,
- Zeminde yer alan otların yangından etkilenerek yanmış olduğu, görülmüştür.

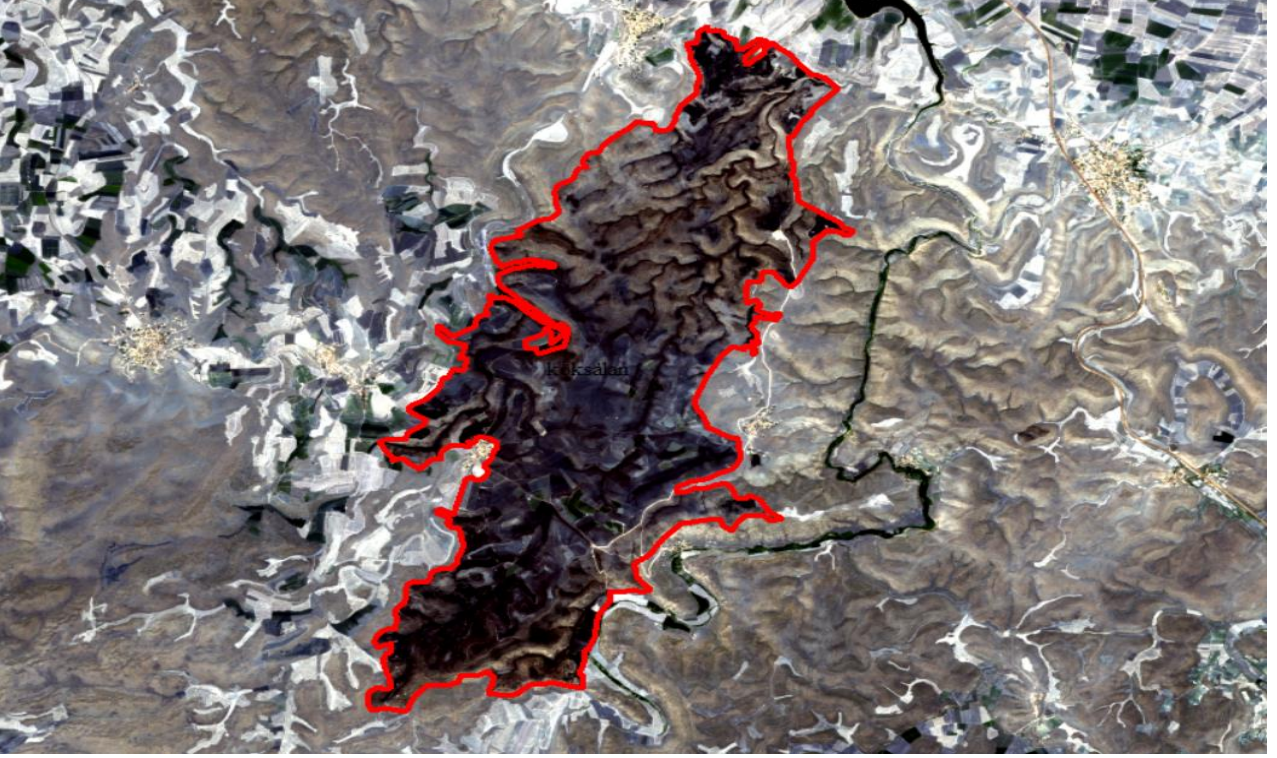
Görüntü 1. 22.06.2024 tarihli uydu görüntüsünden tespit edilen yangın ayak izi

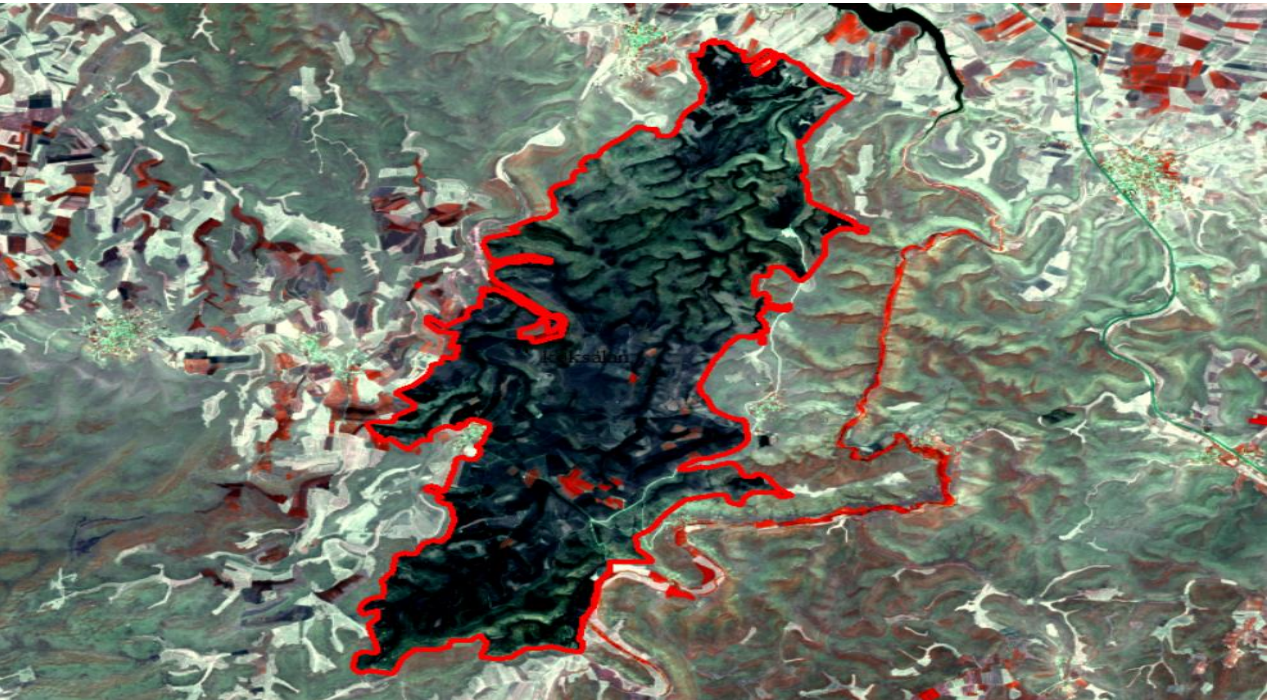
- 22 Haziran tarihli Sentinel uydu görüntüsü üzerinde uzaktan algılama yöntemi kullanılarak yapılan sanal renklendirme ile yangın alanı içerisinde kalan ancak yeşil örtüye sahip alanlar belirlenerek ayıklanmıştır.

Görüntü 2. 22.06.2024 tarihli sanal renkli uydu görüntüsü

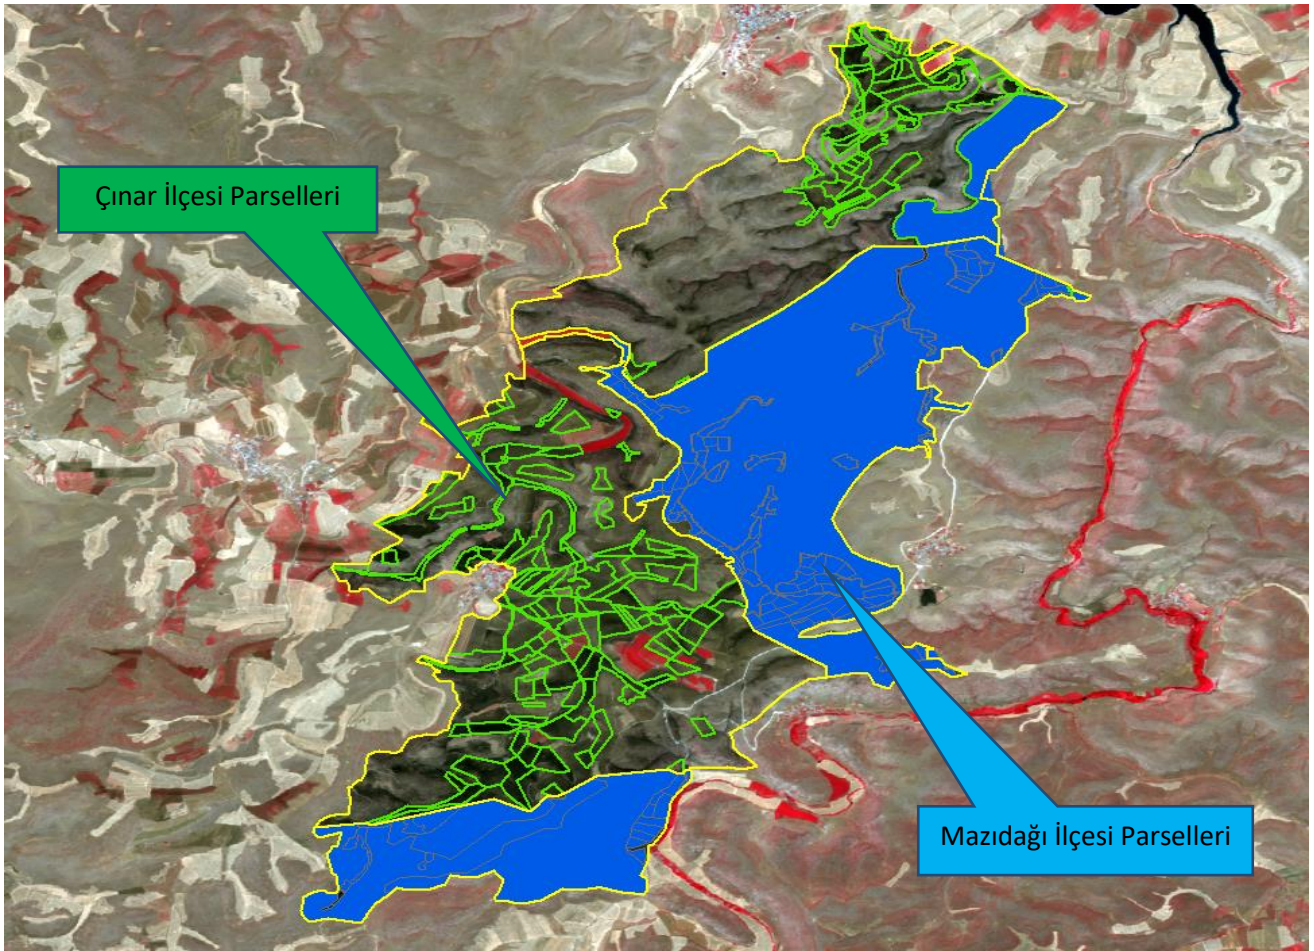
Görüntü 3. Kadastro altlıkları bindirilmiş uydu görüntüsü

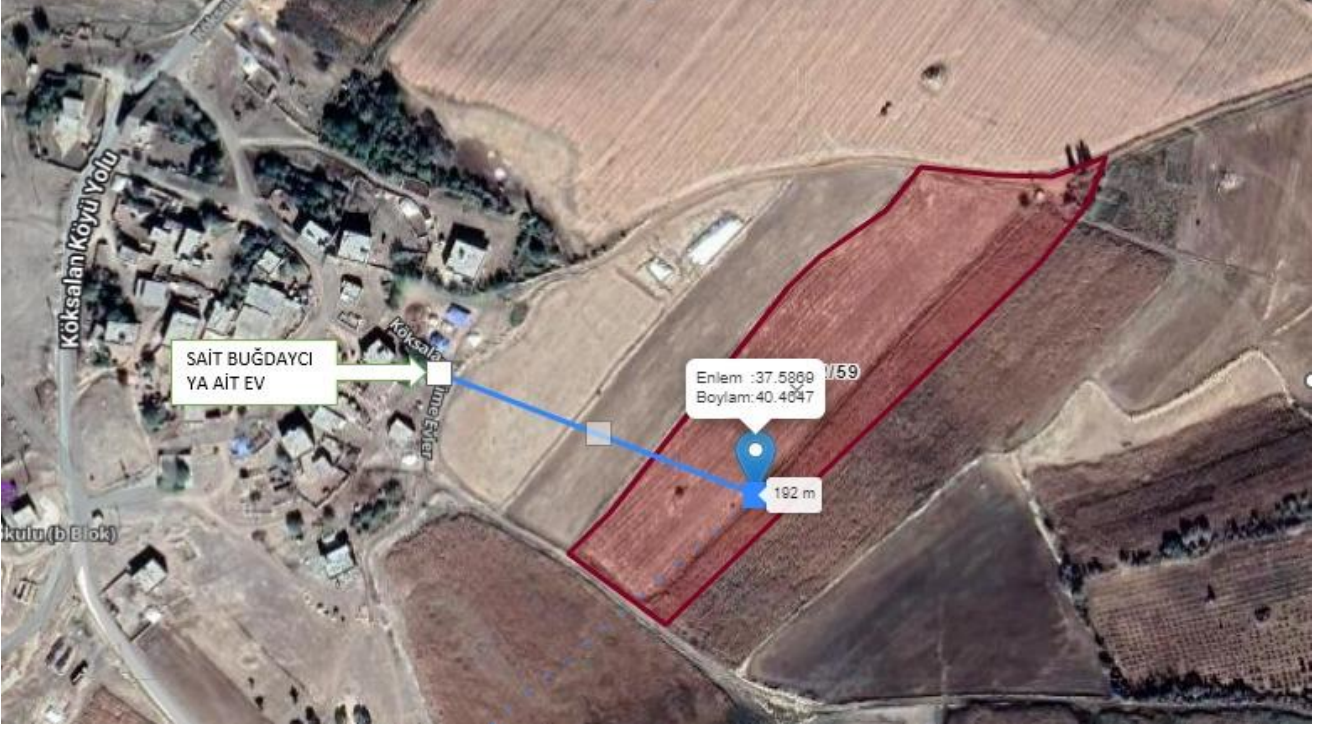
- Tanık ifadelerinde yangına en yakın noktada olduğu belirtin Sait Buğdaycı ya ait ev ile yangının başladığı elektrik direği arasındaki mesafe 192 metre olarak ölçülmüştür. Bahse konu ev köy yerleşim alanı içerisinde (tescil harici) kalmakta olup çıkış noktası olduğu iddia edilen yerin batı-kuzeybatı yönünde yer almaktadır.

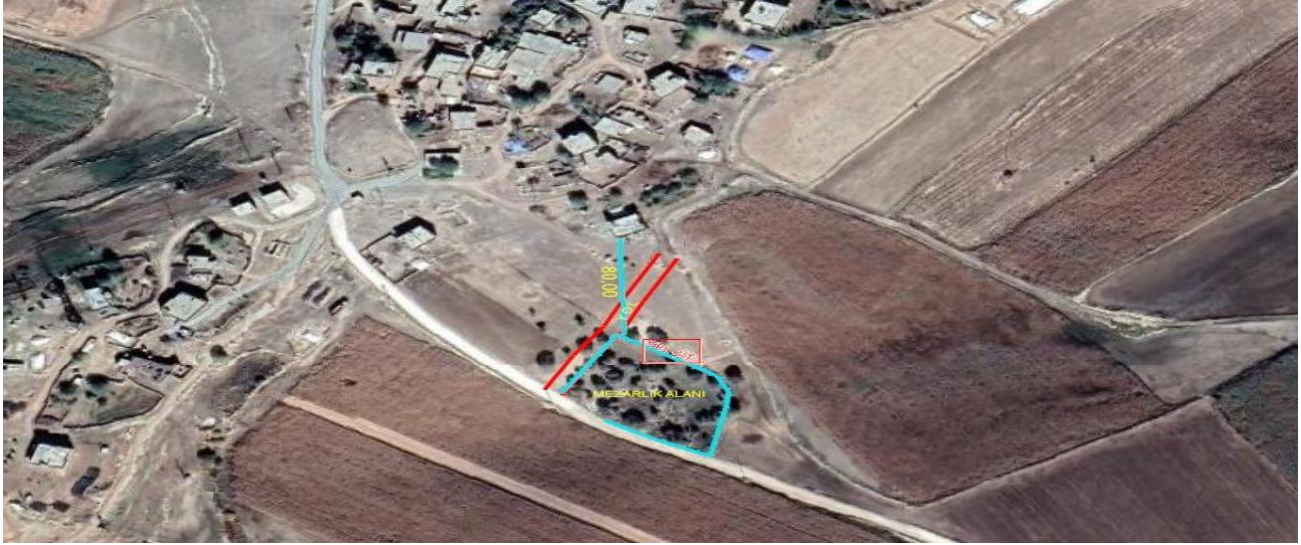
- Mezarlık alanının Köksalan Mahallesi 103 ada 2 nolu parsel olduğu, bu parselin içerisindeki tel çitle çevrili mezarlık alanı en yakın eve 80m. mesafede olduğu ve köy yerleşim yerinin güneyinde kaldığı, batısı ve güneyinin yol olduğu tespit edilmiştir.
- Mezarlık alanının etrafının tel çit ile çevrili olduğu,
- Üzerinde meşe ağaçlarının bulunduğu,

- Zeminde yer alan otların yangından etkilenerek yanmış olduğu görülmüştür.

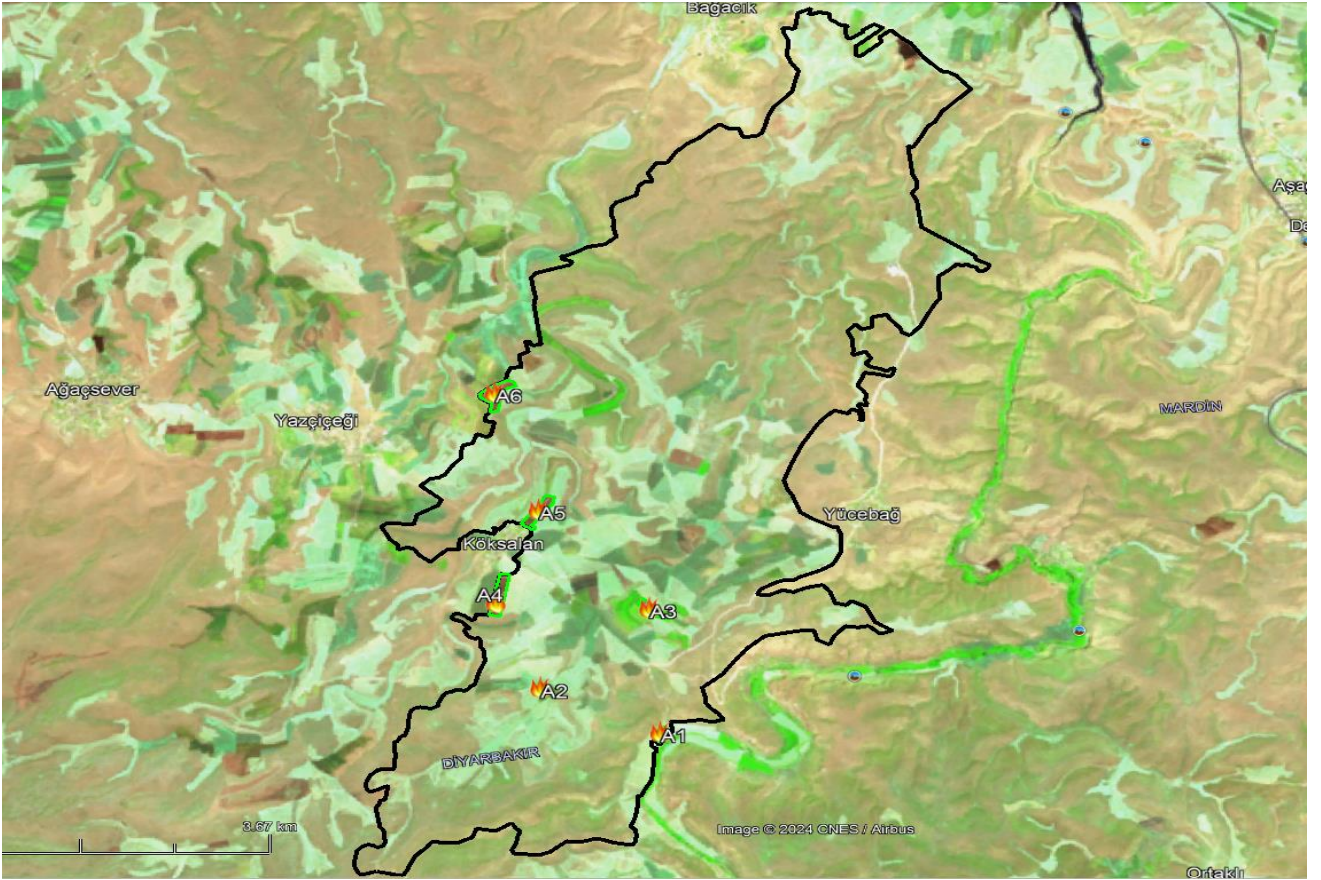
Olay tarihi öncesi 20.06.2024 tarihli uydu görüntüsünde, 22.06.2024 tarihli görüntüden elde edilen yangın ayak izi içerisinde ve çevresinde Kısa dalga Kızılötesi Kompozit (SWIR) ve Normalleştirilmiş Fark Nem İndeksi (NDMI) kullanılarak yapılan değerlendirmede tespit edilen olası yanmış alanlar aşağıdaki görselde sunulmuştur.

20 haziran tarihli görüntüde güneyden kuzey istikametine sırasıyla 6 adet yangın alanı tespit edilmiştir. Bu noktaların 17 haziran tarihli görüntü ile karşılaştırılması neticesinde 1, 3 ve 6 nolu alanların 17 haziran tarihli görüntüde de yanık oldukları dolayısıyla 17 haziran ve öncesinde yanmış oldukları, Geri kalan 2, 4 ve 5 nolu noktaların sentinel görüntülerine göre 17 haziran 2024 ile 20 haziran 2024 tarihleri arasında yanmış olabilecekleri kanaatine varılmıştır.

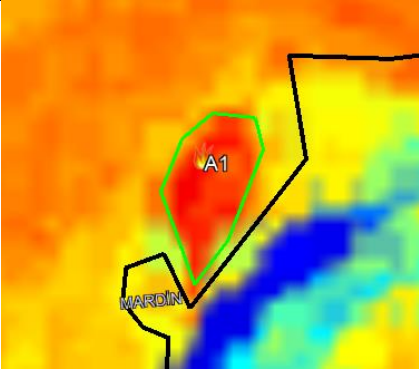
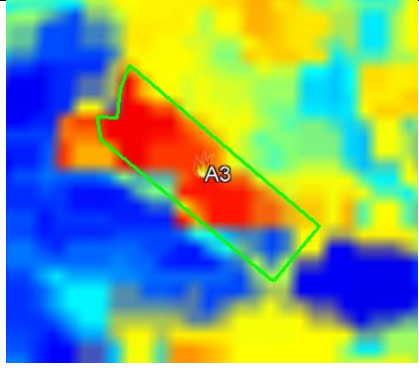
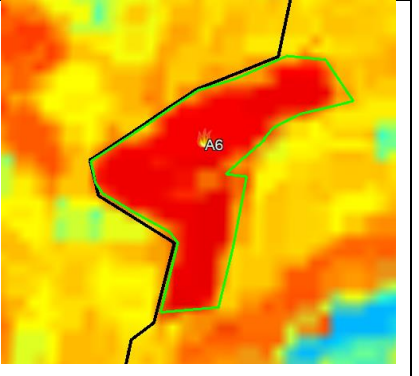
1 Nolu Alan 17 Haziran 2024 Uydu Görüntüsü	3 Nolu Alan 17 Haziran 2024 Uydu Görüntüsü	6 Nolu Alan 17 Haziran 2024 Uydu Görüntüsü

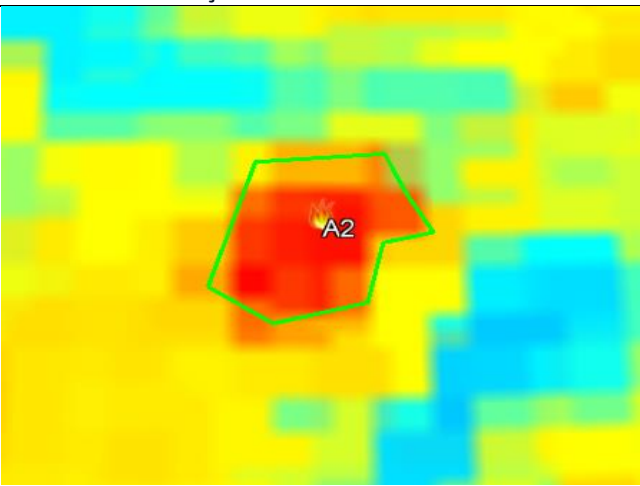
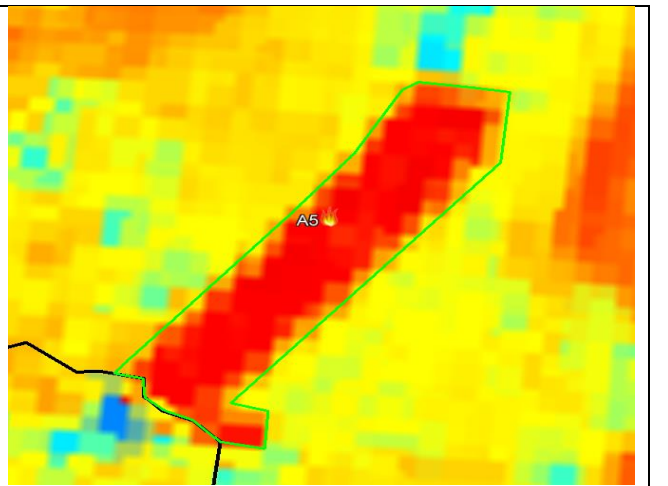
20 haziran 2024 tarihli "S2A_MSIL2A_20240620T080611_N0510_R078_T37SFB_20240620T113648.SAFE" adlı uydu görüntüsünün id etiketinde yapılan incelemede görüntünün sabah saat: 08:06:11 de Türkiye saati ile 11:06:11 elde edildiği tespit edilmiştir. Görüntü tarih ve saati ile yangın saati esas alınarak yapılan değerlendirmede 2 ve 5 nolu alanların 20 haziran saat 11:06 dan önce yanmış oldukları kanaatine varılmıştır.

2 Nolu Alan 20 Haziran 2024 Uydu Görüntüsü	5 Nolu Alan 20 Haziran 2024 Uydu Görüntüsü

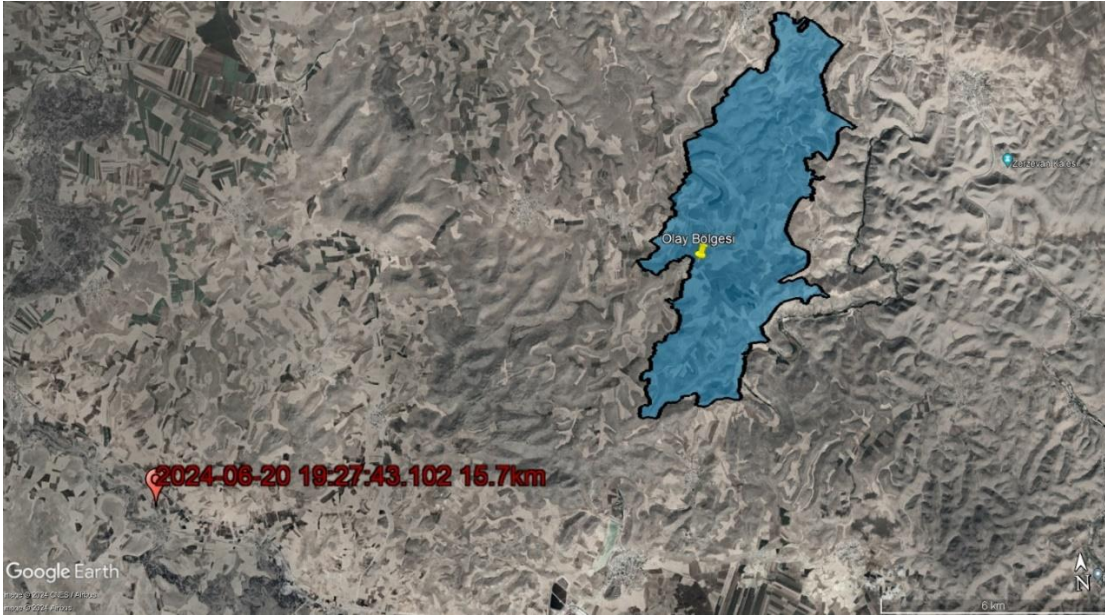
Tablodaki veriler incelendiğinde bahse konu bölgenin 15,7 km batısında yerel saat ile 22.27 (19.27 UTC) de 34 kA şiddetinde bir yıldırımın kayıt edildiği görülmektedir.

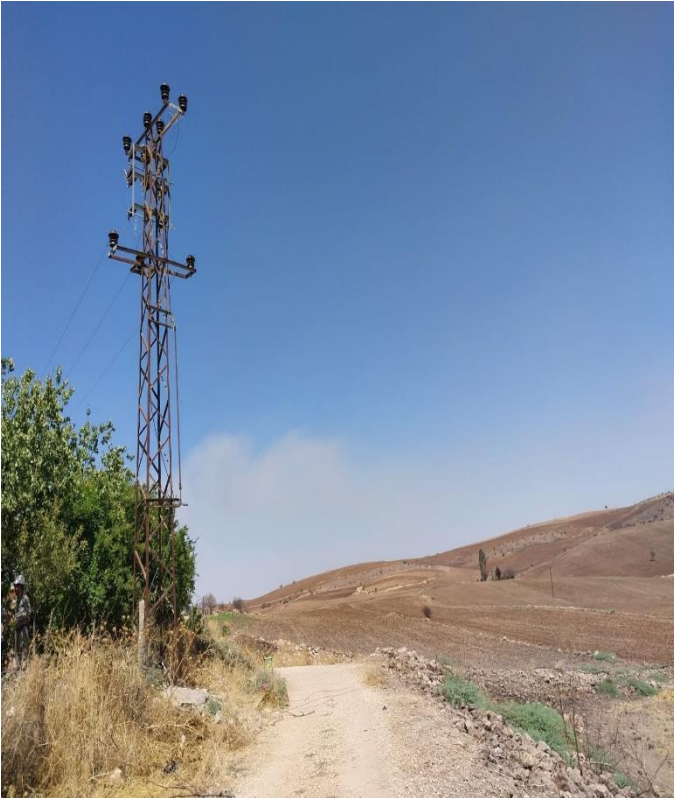
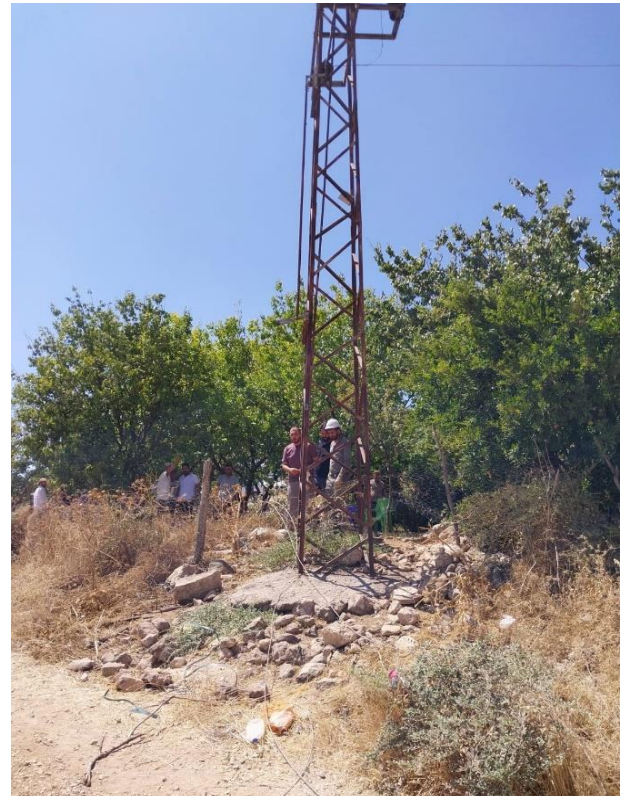
Olay yerinde yapılan ikinci keşifte tarafımıza gösterilen elektrik direğinden yangının başladığı iddiası üzerine yapılan incelemelerde direğin konumu ile yangının başladığı iddia edilen nokta arasında yaklaşık 7-8 metre mesafe olduğu, direğin çevresinde

aşağıdaki resimlerde gözüktüğü üzere herhangi bir yanmanın olmadığı, direktten alınan tel parçası numunelerinin kriminal incelemesinde herhangi bir ark izinin olmadığı, olası direktten düşen herhangi bir ısınmış tel parçasının öncelikle direk ve çevresinde yanmaya sebep olacağı gerçeği ile yangının söz konusu direktten çıkmadığı kanaatindeyim.

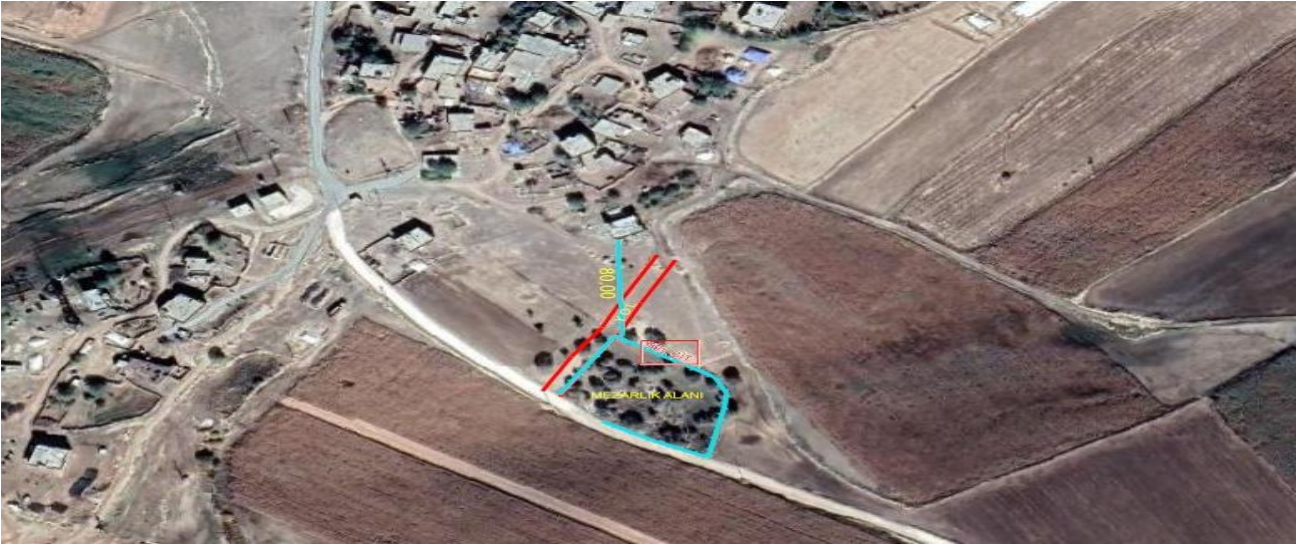
- Mezarlık alanının Köksalan Mahallesi 103 ada 2 nolu parsel olduğu, bu parselin içerisindeki tel çitle çevrili mezarlık alanı en yakın eve 80m. mesafede olduğu ve köy yerleşim yerinin güneyinde kaldığı, batısı ve güneyinin yol olduğu tespit edilmiştir.
- Mezarlık alanının etrafının tel çit ile çevrili olduğu,
- Üzerinde meşe ağaçlarının bulunduğu,
- Zeminde yer alan otların yangından etkilenerek yanmış olduğu
- Yangına sebebiyet verecek herhangi bir ısı kaynağının bulunmaması sebebiyle yangının bu alandan başlamadığı kanaatindeyim.

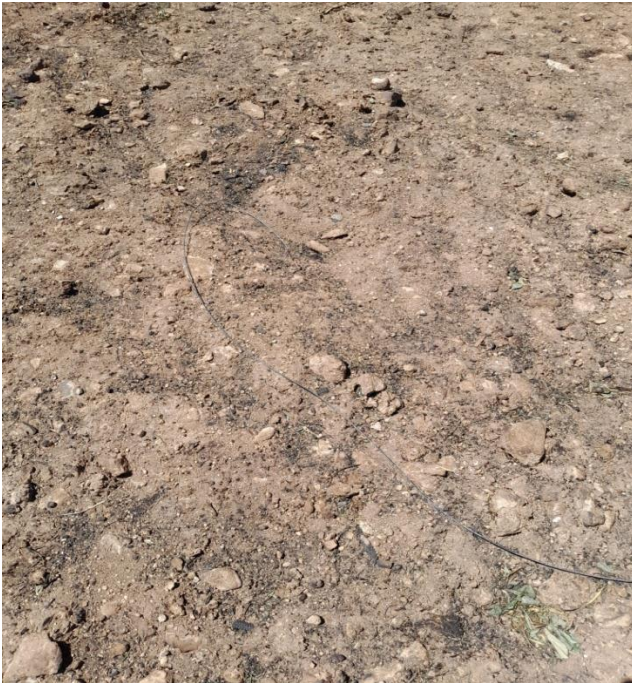
Keşif heyetinin sayıca arttırılması ile 27.06.2024 tarihinde yapılan ikinci keşifte Şekil 1 nolu resimdeki parçanın direktten düşebilecek bir konumunun olmadığı iletken olmayan çelik gergi teli olduğu, bükülme özelliği olmayan sigorta teli yerine kullanılamayacağı anlaşılmıştır. Şekil 2 deki resimde görülen parçanın ise direğin tepesindeki mesnet izolatörlerini havai hat iletkenlerine irtibatlandırmada kullanılan sıkı bağ parçası olduğu üzerinde kısa devreye bağlı eriyik olmadığı ve üzerindeki kararmaların yere düştükten sonra çıkan yangınla birlikte yanması sonucu olduğu daha önceki direk çalışmalarının sonucunda arta kalan parça olduğu değerlendirilmiştir.

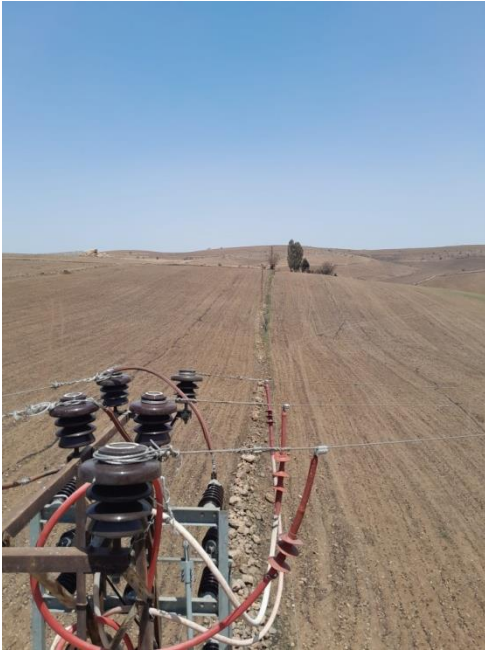
de enerjisiz tarafına bakılmıştır. Burada muhtemel bir kısa devre olması halinde mesnet izolatorlerinin çatlayarak izolator demirleri üzerinden gerçekleşebilecek muhtemel travers üzerinde kısa devreye bağlı olarak ark izi aranmıştır. Ancak çatlak veya kırık izolatöre rastlanmamıştır. İzolatorün eski izolator ile değiştirilebileceği varsayımına göre civata ve somun parçalarına bakılmış somunların sıkılma esnasında bırakacağı izler aranmış ancak buna da rastlanmamıştır. Traversin komple değişebileceği ihtimaline karşı direğe kaynak ile bağlı olduğu görülmüş burada yeni kaynak izine de rastlanmamıştır. Zaten bu işlerin kısa bir zaman diliminde yapılması da mümkün görülmemektedir. Yapılsa bile kaynak izleri belirgin olarak göze çarpacaktı. Buna ilişkin görseller aşağıda yer almaktadır. Şekil 3 - Şekil 4 - Şekil 5 - Şekil 6

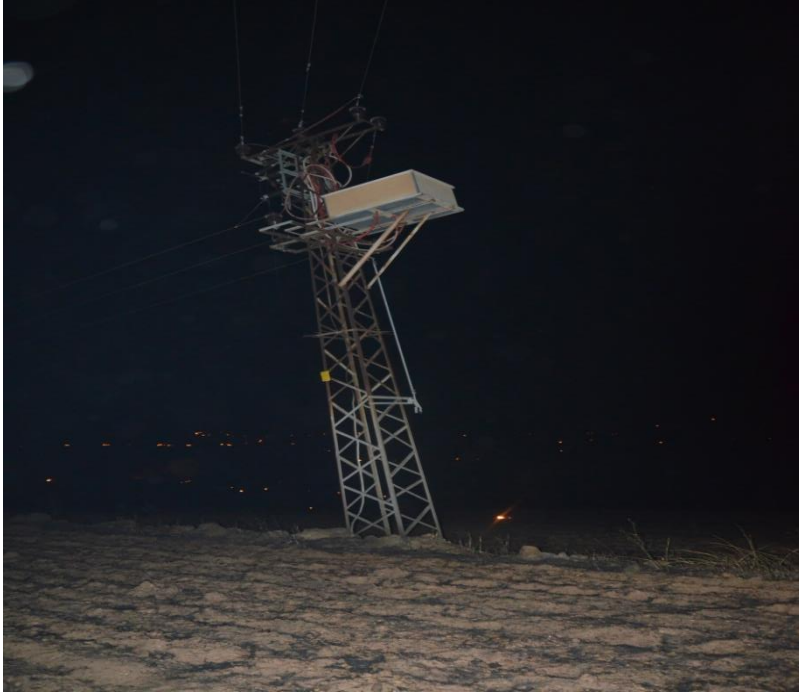
Şekil 7 de olay yeri gece saatlerinde çekilen direk resmi ve Dedaş geldikten sonra çekilen resim ile aynı olduğu görülmüştür. 04.07.20204 tarihli keşifte olduğu gibi ayırıcı kontaklarının enerjisiz olduğu (kontakları açık) olduğu görülmüştür.
