T.C
ÇINAR CUMHURİYET BAŞSAVCILIĞINA

CBS Soruşturma No: 2024/1718
Konu : Yangın
İl : Diyarbakır
İlçe : Çınar
Mahalle : Köksalan, Yazçıçeği, Bağacık

BİLİRKİŞİ HEYETİ RAPORU

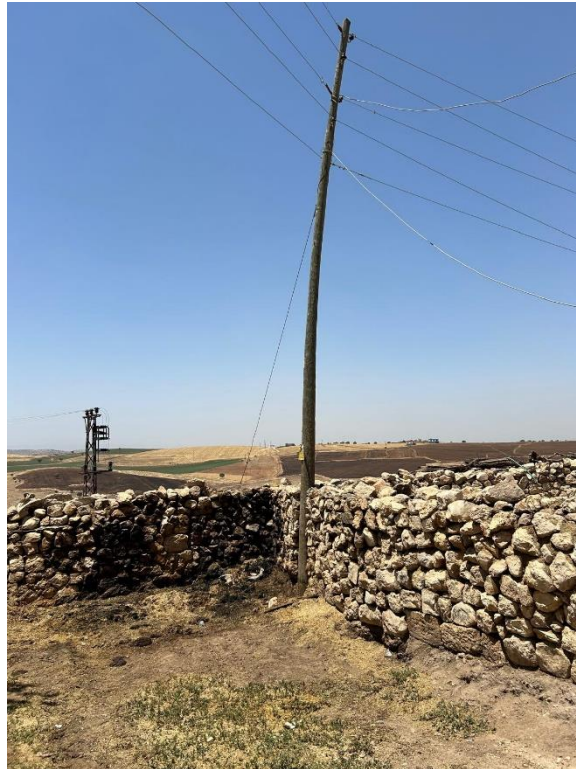
22.06.2024 tarihinde kolluk kuvvetleri rehberliğinde keşif heyeti ile birlikte sahada tarafımıza yangın çıkış noktası olarak gösterilen 2. direğin bulunduğu Köksalan Mahallesi 118 ada 1 nolu parselin batısında bahçe içinde kaldığı, bu bölge üzerinde yaptığımız incelemelerde;

- Taşınmazın köy yerleşim yeri içerisinde avlulu ev vasfında olduğu,
- Tarımsal faaliyete konu yerlerden olmadığı, tespit edilmiştir.

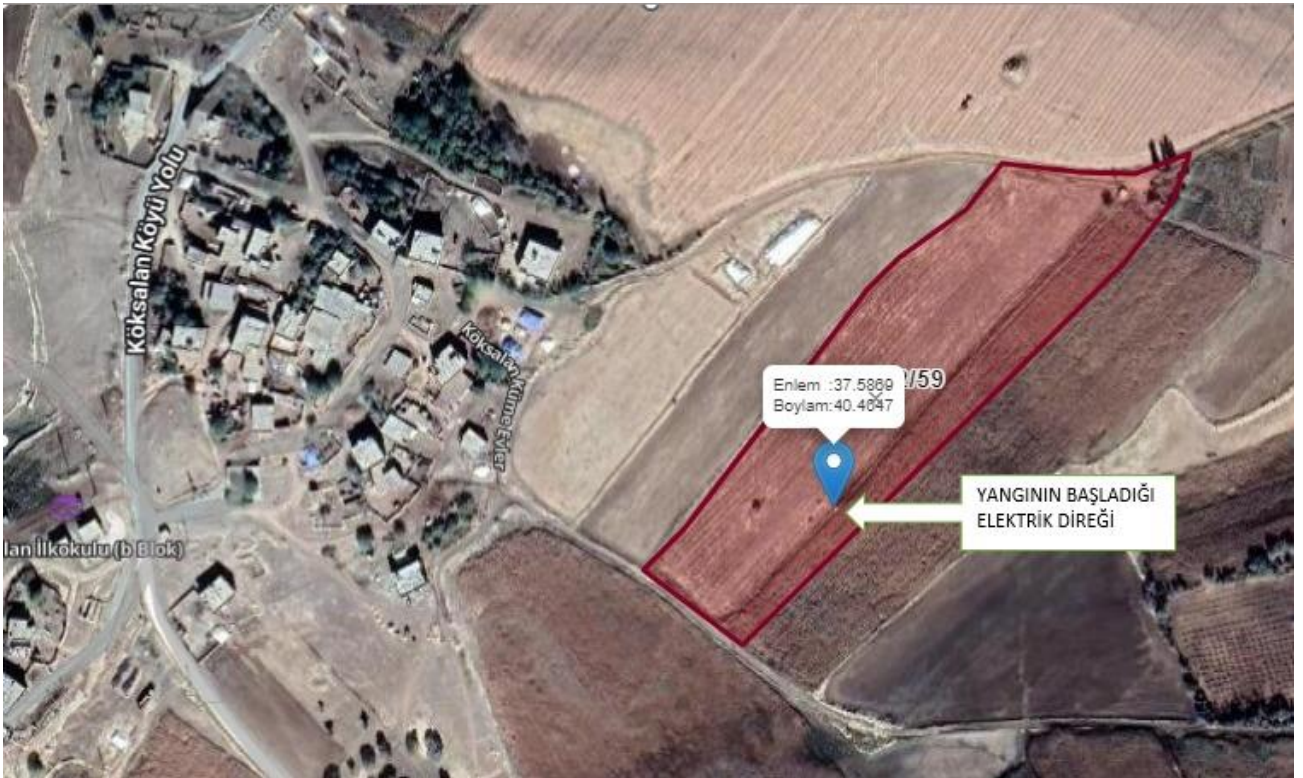
- Kolluk kuvvetleri tarafından heyetimize gösterilen ve elektrik bilirkişisi tarafından çıkış noktası olması muhtemel olarak saptanan direğin Köksalan Mahallesi 102 ada 59 nolu parselde kaldığı tespit edilmiştir.
- Yangının başladığı iddia edilen elektrik direğinin koordinatları Enlem 37.5869, Boylam 40.4047 olarak ölçülmüştür.
- 22.06.2024 tarihinde kolluk kuvvetleri rehberliğinde keşif heyeti ile birlikte sahada tarafımıza yangın çıkış noktası olarak gösterilen 2. direğin bulunduğu Köksalan Mahallesi 118 ada 1 nolu parselin batısında bahçe içinde kaldığı, bu bölge üzerinde yaptığımız incelemelerde;
- Taşınmazın köy yerleşim yeri içerisinde avlulu ev vasfında olduğu,
- Tarımsal faaliyete konu yerlerden olmadığı, tespit edilmiştir.

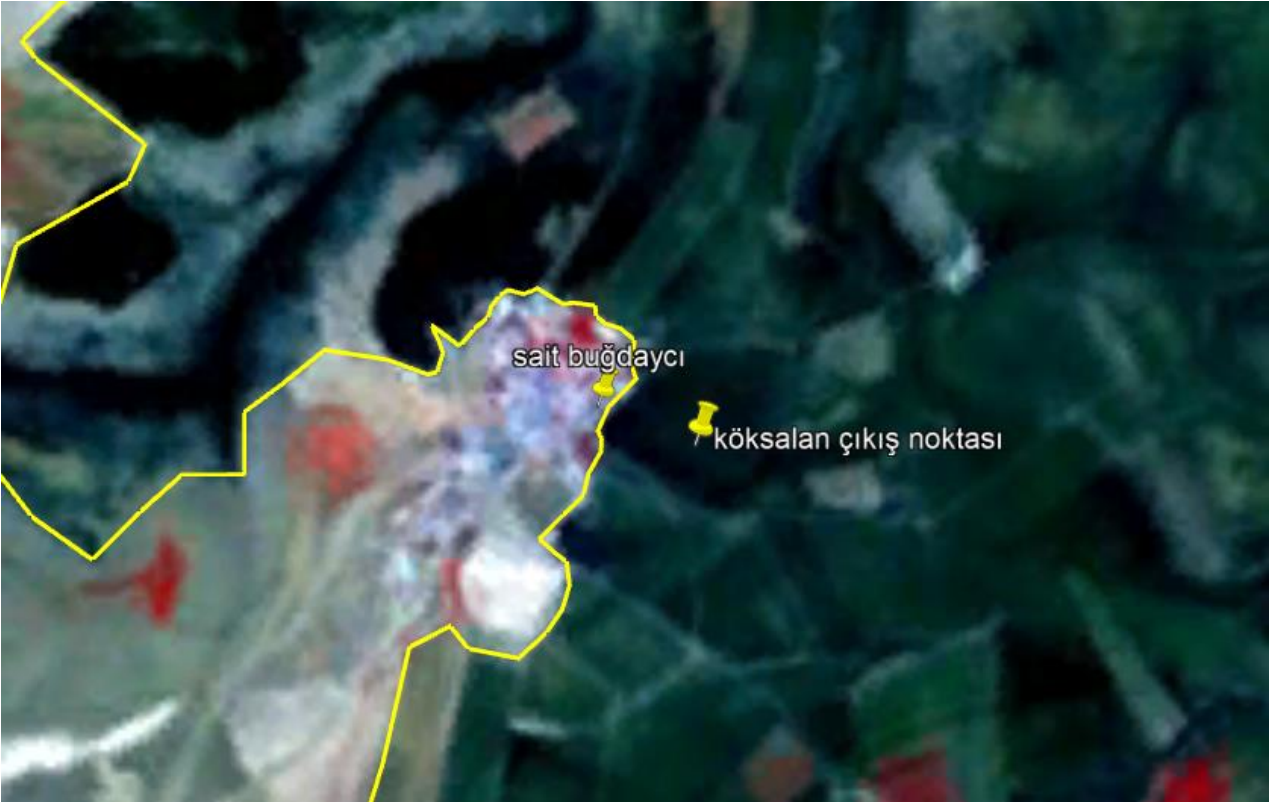
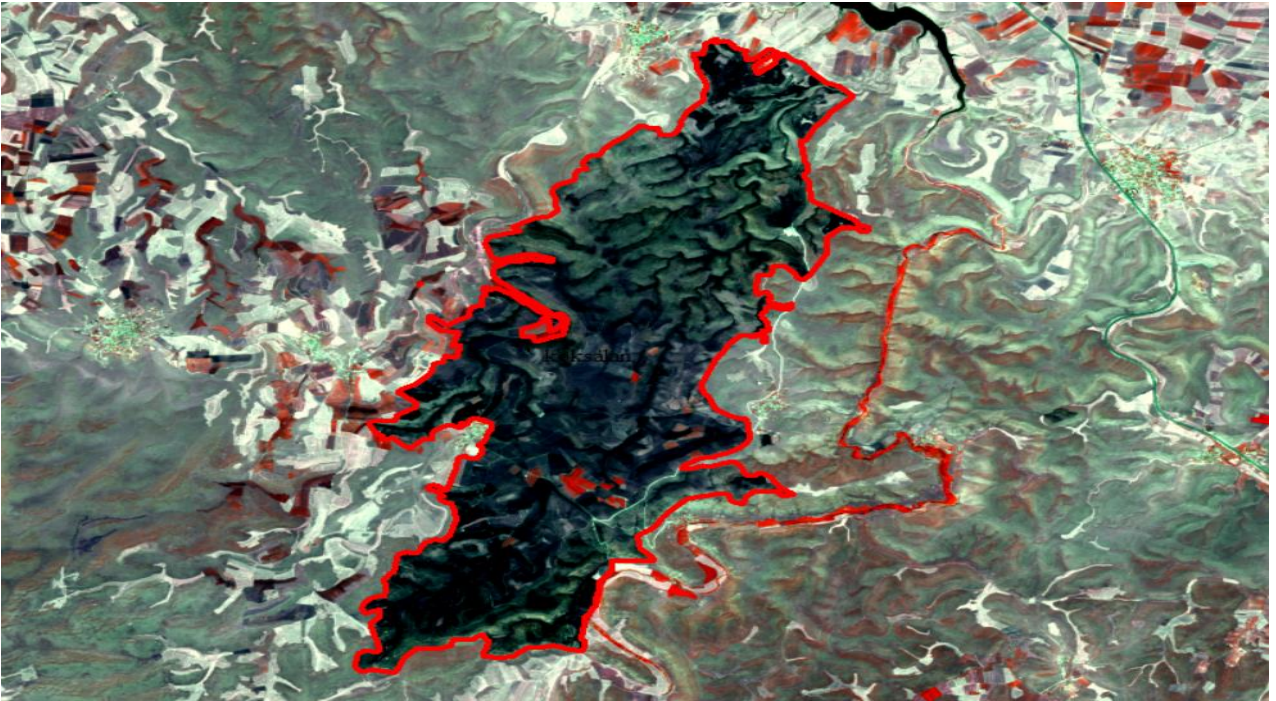
- Köksalan Mahallesi Köy yerleşim alanında bulunan evlerin yangın etkilenme alanı içerisinde kalmadığı, evin bulunduğu köy yerleşim alanı içerisinde tarım arazisi olmaması, üzerinde bitki örtüsünün olmaması nedeniyle yangının buraya sirayet etmediği kanaatine varılmıştır.

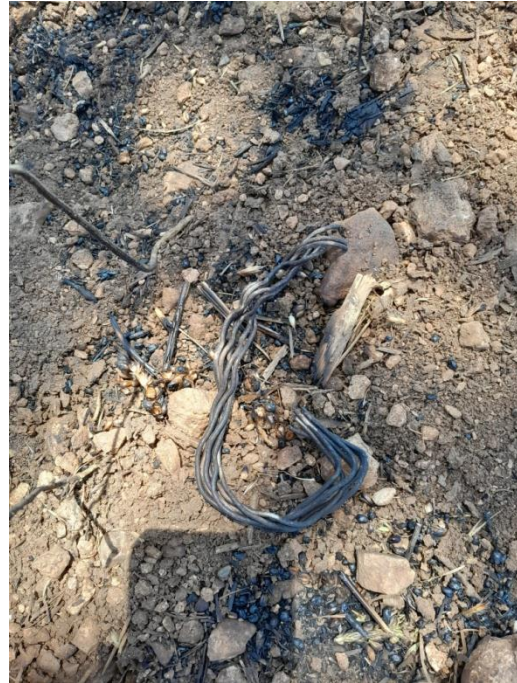
Keşif heyetinin sayıca arttırılması ile 27.06.2024 tarihinde yapılan ikinci keşifte Şekil 1 nolu resimdeki parçanın direktten düşebilecek bir konumunun olmadığı iletken olmayan çelik gergi teli olduğu, bükülme özelliği olmayan sigorta teli yerine kullanılamayacağı anlaşılmıştır. Şekil 2 deki resimde görülen parçanın ise direğin tepesindeki mesnet izolatörlerini havai hat iletkenlerine irtibatlandırmada kullanılan sıkı bağ parçası olduğu üzerinde kısa devreye bağlı eriyik olmadığı ve üzerindeki kararmaların yere düştükten sonra çıkan yangınla birlikte yanması sonucu olduğu daha önceki direk çalışmalarının sonucunda arta kalan parça olduğu değerlendirilmiştir.
